# QUALIDADE DA ÁGUA NO ENTORNO DA ESTAÇÃO DE TRATAMENTO DE EFLUENTES SANITÁRIOS DE MONTE ALTO – ARRAIAL DO CABO/RJ

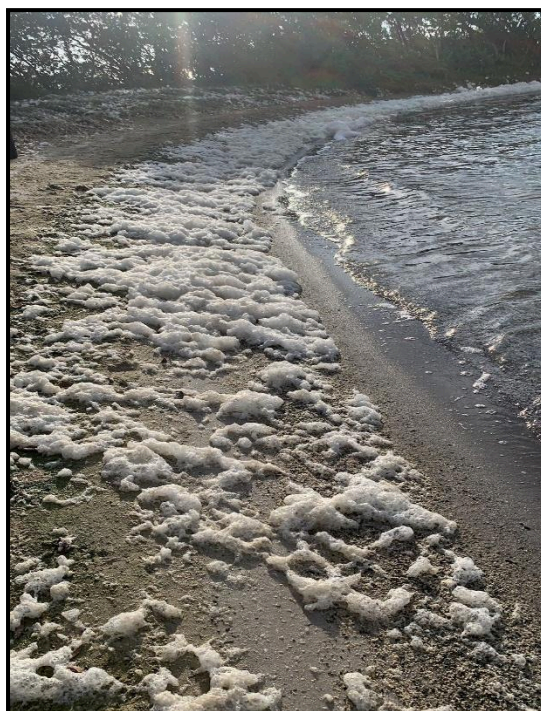
Cabe ressaltar que ao longo do percurso foram registrados vários pontos com a qualidade visual do corpo hídrico comprometida, como o excesso de sólidos em suspensão e espumas (brancas e amareladas).

Os sólidos podem indicar matéria orgânica em suspensão, e as espumas (figura 4) a presença de surfactantes presentes em produtos de limpeza e alcalinidade em excesso, além de outros motivos como a presença de graxas, Demanda Bioquímica de Oxigênio (DBO) alta ou lodo muito jovem.

Figura 4: Espumas de sal

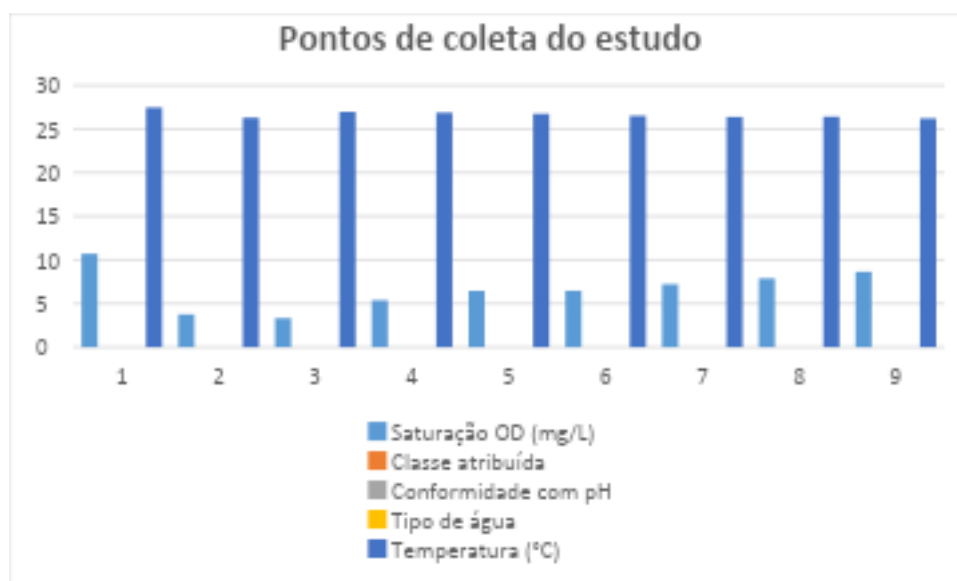
**Gráfico 1: Dados ilustrativos dos pontos de coleta**

Os Pontos 2, 3 e 4 indicaram condições críticas em relação ao parâmetro OD. Destacou-se também que o setor I serviu como controle, porém também apresentou baixa oxigenação em um dos seus pontos, indicando que existe a possibilidade do efluente lançado no setor II já possa estar interferindo no setor I.

Já os Pontos 1, 5, 6, 7, 8 e 9 apresentam melhor qualidade, com OD elevado e temperatura estável, porém com o pH acima de 8,5 apresenta-se como um fator preocupante por estar no limite da conformidade.

Os resultados reforçam a importância da adoção de políticas públicas voltadas à melhoria dos sistemas de tratamento, ao controle de cargas poluentes e à proteção dos ecossistemas aquáticos. Recomenda-se que o poder público acompanhe de forma mais rigorosa as operações realizadas pela ETE, promovendo vistorias, fiscalizações e exigindo novos investimentos por parte da concessionária responsável.

Além disso, sugerimos, para trabalhos futuros, a realização de estudos para verificar a viabilidade da abertura do marnel de salina com o objetivo de favorecer a renovação da água no setor II - local de lançamento do efluente tratado; bem como o aprofundamento destes, principalmente das análises microbiológicas, DBO e DQO para as próximas etapas desse trabalho. A continuidade do acompanhamento da qualidade da água é fundamental para garantir o saneamento da Laguna de Araruama, patrimônio ambiental e natural da Região dos Lagos.
